KLIMZUG –NORD Feldstudien 2010 – 2012

Gegenüberstellung typischer Hamburger Gebäude hinsichtlich der Kriterien für Wärmeschutz und Nutzerkomfort nach DIN EN 15251

Gegenüberstellung typischer Hamburger Gebäude

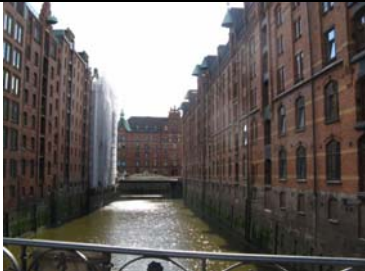
<p>Abb. 1: Außenansicht Fassade Kaispeichergebäude</p>

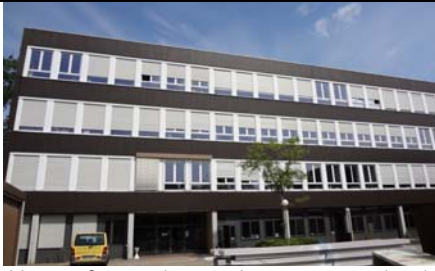
<p>Abb. 2: Außenansicht Fassade Universitätsgebäude</p>

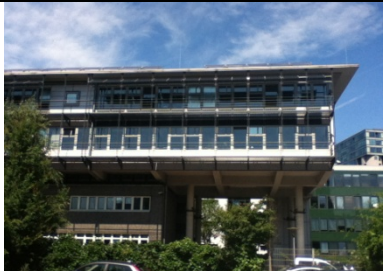
<p>Abb. 3: Außenansicht Fassade TU TECH Gebäude</p>

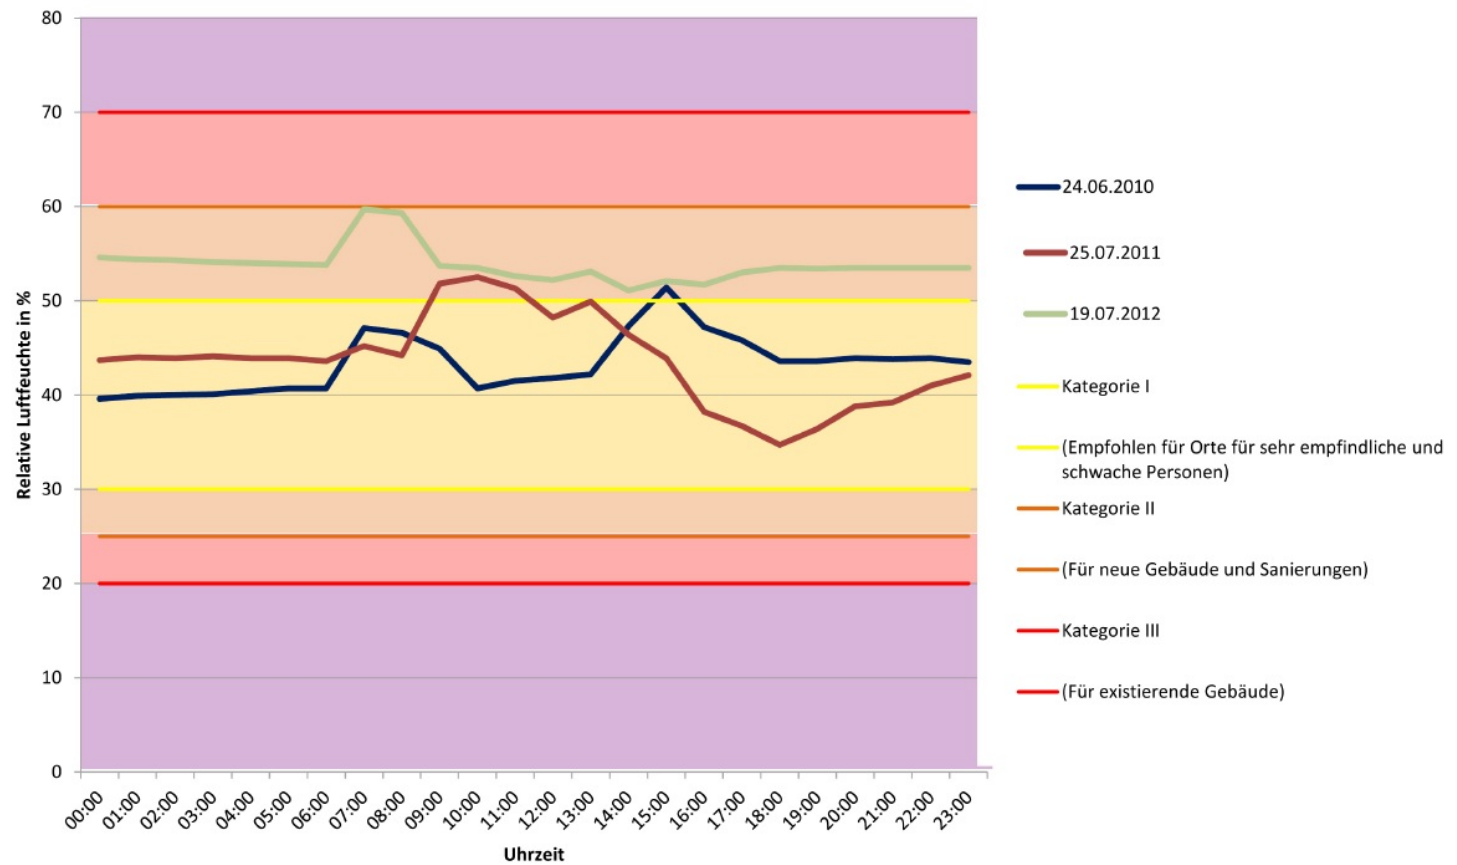
Feldstudien 2010 bis 2013 - Tag mit höchster relativen Luftfeuchte

Mittlere Luftfeuchte: 44.31%	Mittlere Luftfeuchte: 42.8%	Mittlere Luftfeuchte: 47.5%
Die Luftfeuchtigkeit wird zwischen trocken und feucht mit Tendenz zum Feuchten eingestuft ist aber auch so gewünscht.	Die Luftfeuchte wird genau zwischen trocken und feucht eingestuft und sie ist auch so erwünscht.	Die Luftfeuchte wird genau zwischen trocken und feucht eingestuft und sie ist auch so erwünscht
Von den Nutzern wird die Luftqualität als angenehm empfunden, laut DIN 15251 ist sie optimal.	Von den Nutzern wird die Luftqualität als angenehm empfunden, laut DIN 15251 ist sie optimal.	Von den Nutzern wird die Luftqualität als angenehm empfunden, laut DIN 15251 ist sie optimal.

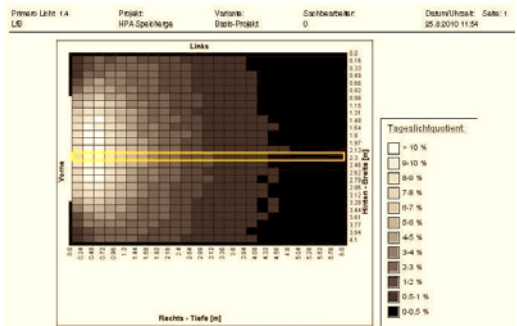
Tageslichtsimulationen
Referenzraum (Büro 3 mit Standardfenster 2)

Anhand von einer Tageslichtsimulation wurde ermittelt, dass offensichtlich keine Verschattung durch das Nachbargebäude stattfindet. Sowie ausreichende Beleuchtung am Arbeitsplatz vorhanden ist. Da Tagsüber zu jeder Zeit das Kunstlicht angeschaltet war und die Luxmesser nur waagrecht und nicht senkrecht angebracht werden konnten, können aus den Messwerten leider keine genauen Angaben über die Bewertung nach DIN 15251 Tabelle D1 S. 39 mit der Angabe 500 lux für Einzelbüroraum am Arbeitsplatz gemacht werden.
